# ESCOLA NAVAL

## *História de acidentes com submarinos*

### *Evolução dos meios de salvamento*

Dissertação para obtenção do grau de Mestre em Ciências Militares  
Navais, na especialidade de Marinha

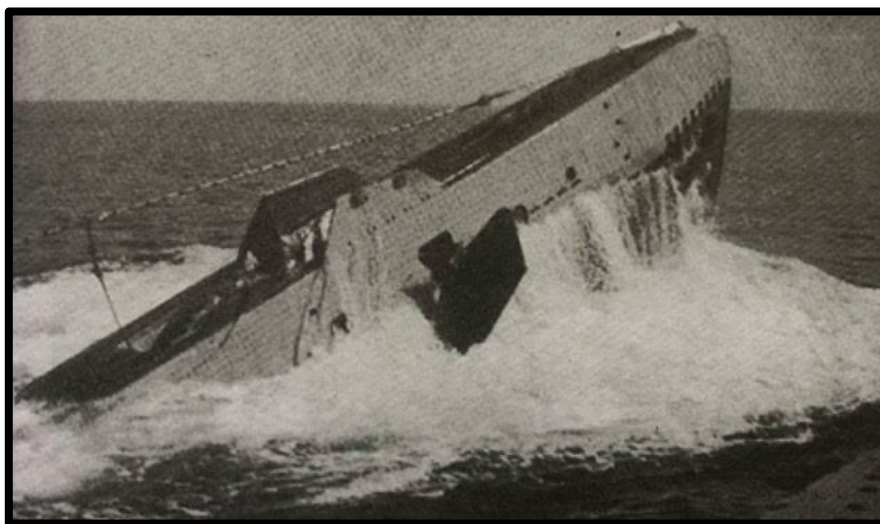
*Figura 7- Submarino Neptuno em 1961*

Para além do lastro destacável e da descarga de ar comprimido, é usual os submarinos realizarem uma manobra de reação imediata caso ocorra uma franca entrada de água no casco. Esta manobra consiste em dar caimento a ré ao submarino e aumentar a propulsão, enquanto se esgota os tanques de lastro, de modo a diminuir rapidamente a profundidade e o caudal de água que entra no submarino, caudal que é diretamente proporcional à pressão a que o submarino está exposto. Na figura 7, é possível verificar o submarino português *Neptuno*, a realizar a manobra acima descrita.

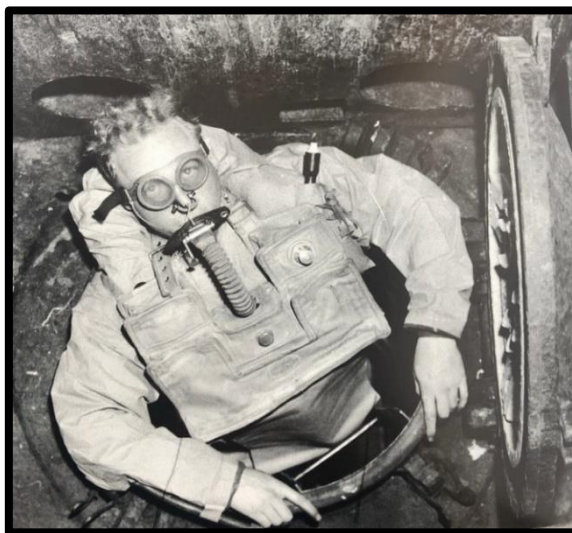
*Figura 13- Davis Submarine Escape Apparatus em 1927*

O *Davis Submarine Escape Apparatus* foi adotado pela *Royal Navy* por volta de 1927, tendo mostrado a sua efetividade ao auxiliar o escape submarino de alguns dos membros envolvidos em três acidentes nos anos seguintes, nomeadamente, os acidentes dos submarinos HMS *Poseidon* em 1931, HMS *Thetis* em 1939 e o HMS *Perseus* em 1941.<sup>75</sup>

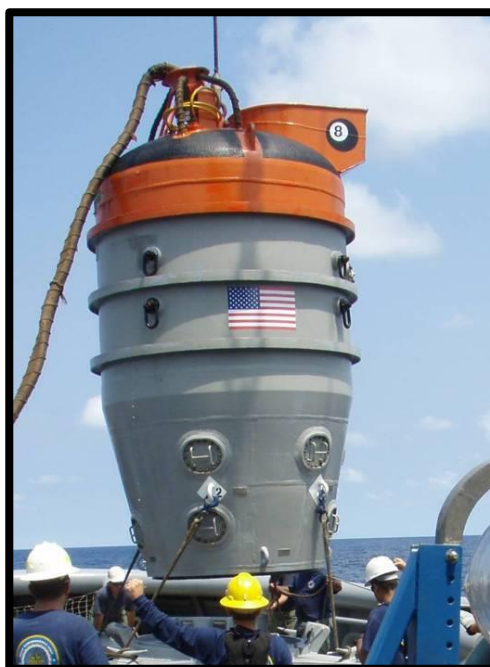
Figura 21- Submarine Rescue Chamber (SRC)

No caso dos submarinos com capacidade de resgate por *Submarine Rescue Chamber* (SRC), poderão estar equipados com uma “boia mensageira” que é enviada para a superfície pelo submarino e que tem um cabo incorporado que irá posteriormente servir de guia para descer a *Submarine Rescue Chamber* (SRC), deixando assim de ser necessário o auxílio do mergulhador ou do veículo operado remotamente, como tinha sido referido no parágrafo anterior.<sup>134</sup>

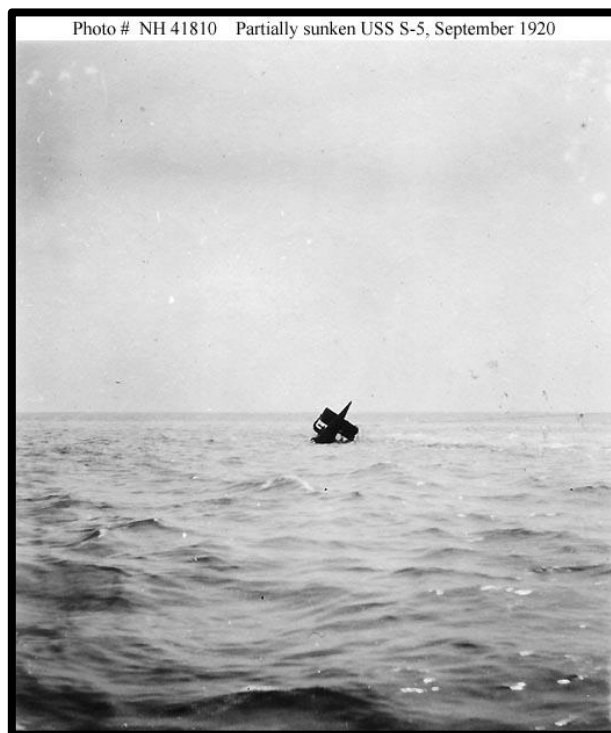
*Figura 27- Popa do submarino S-5 no acidente em 1920*

O Comandante Charles Cooke decidiu esgotar os tanques de lastro de ré, conseguindo trazer a popa do submarino à superfície. Com o passar do tempo, os gases tóxicos começavam a fazer efeito no interior do submarino. A solução passou por fazer um buraco no casco recorrendo às ferramentas a bordo do submarino. Este buraco era

suficientemente grande para renovar o ar e para avistar outros navios, mas não era suficiente para escapar.<sup>157</sup>

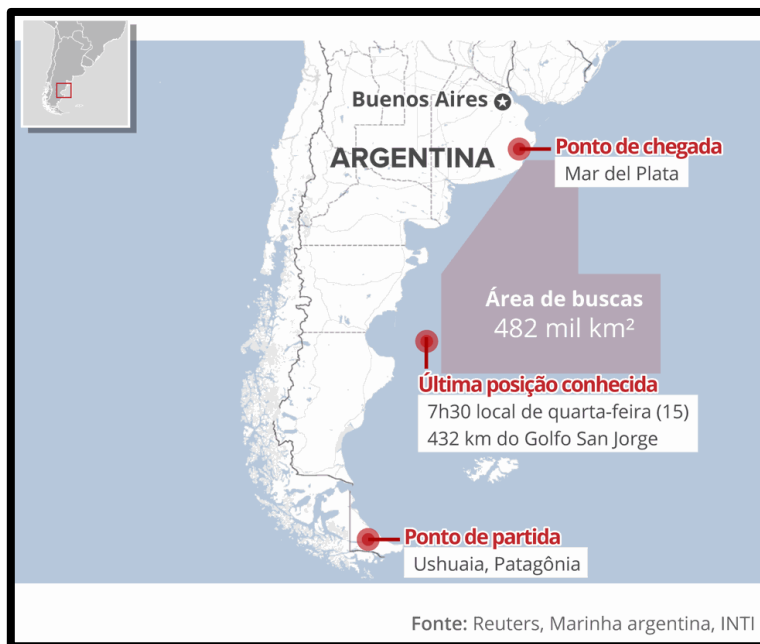
Figura 30- Área de busca do acidente do ARA San Juan

A partir da posição do evento detetado foi definida a área de busca, numa operação que durou cerca de 15 dias, contando com a ajuda de 19 países, uma área de busca de 482 mil quilómetros quadrados e uma profundidade provável com um intervalo de 500 a 6000 metros de profundidade. Foram empregues 37 meios, incluindo 28 navios de superfície, aviões, helicópteros e sistemas de resgate submarino. Dos quais se destacam, o *Submarine Rescue Diving Recompression System* (SRDRS), o sistema de salvamento submarino dos Estados Unidos que foi já anteriormente abordado, as aeronaves P-3 da NASA e o P-8 *Poseidon* uma aeronave de alta tecnologia projetada para guerra antissubmarina (ASW).<sup>211</sup>

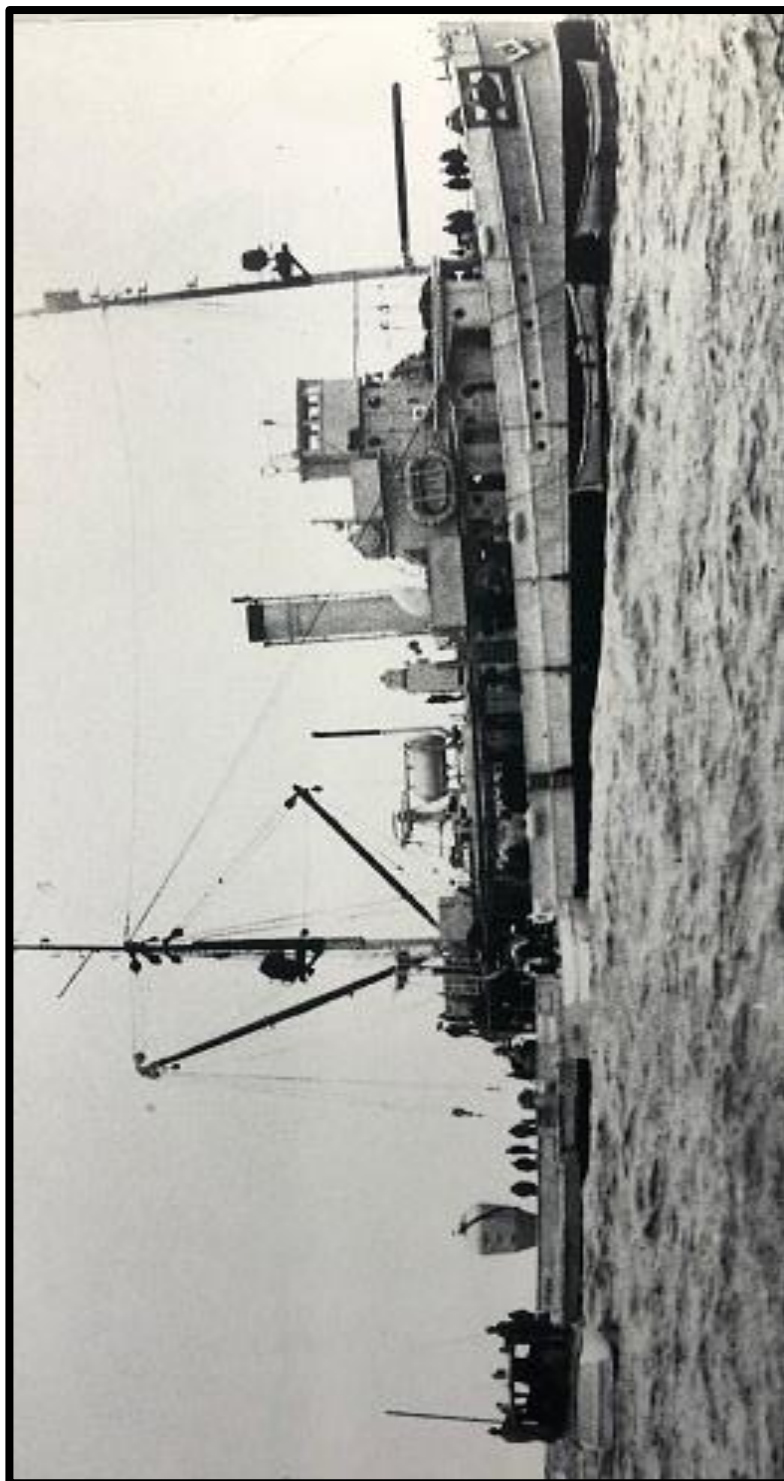
**Anexo G- USS *Falcon* à direita e o USS *Wandank* à esquerda operando a *MacCann Rescue Chamber* no salvamento do USS *Squalus* em 1939.<sup>236</sup>**
